FÓRUM DE ENSINO,
PESQUISA, EXTENSÃO
E GESTÃO

CONSIDERAÇÕES SOBRE INUNDAÇÕES E BAIXA QUALIDADE DAS ÁGUAS NA BACIA DO RIO VIEIRA, MONTES CLAROS/MG¹

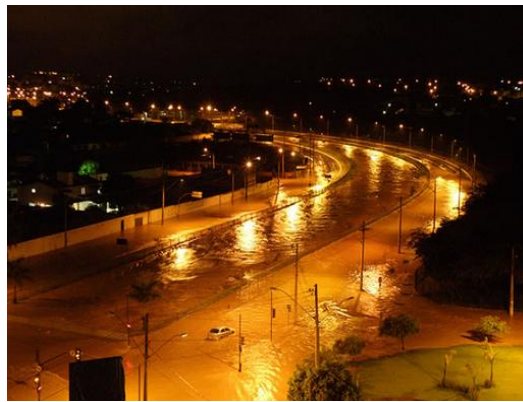
Figura 1: Inundação do rio Vieira/ Montes Claros (2011)

O relativo adensamento populacional na área urbana e consequente impermeabilização do solo tem refletido no aumento do escoamento das águas pluviais principalmente nas áreas centrais as margens do rio Vieira e seus afluentes, aumentando a ocorrência de inundações principalmente em épocas de intensa precipitação pluviométrica (Fig.1). Assim, deve-se ressaltar que o fenômeno de inundação está relacionado a uma variedade de fatores como: distribuição demográfica, índices pluviométricos, características topográficas de uma área, entre outros (TOMINAGA et al [2]).

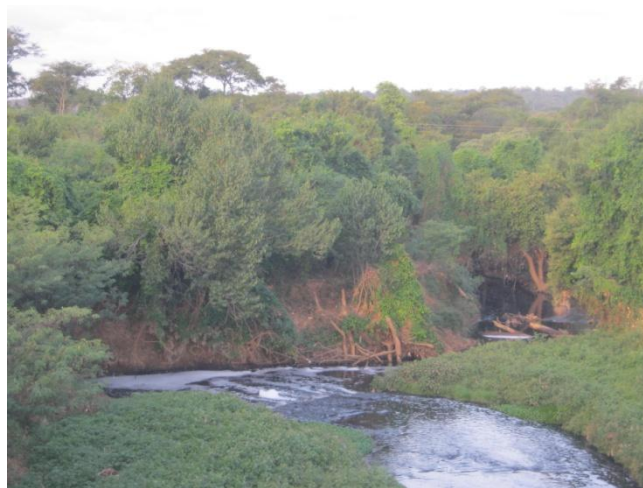
Figura 2: Espuma branca no rio Vieira após passar pela ETE
Autora: OLIVEIRA, R.I.C de , 2015

A deficiência de saneamento básico e rede esgoto eficaz e o descaso da própria população, que jogam os resíduos sólidos nas encostas dos rios e mesmo nas ruas contribuem para baixa qualidade das águas do rio Vieira ao adentrar a área urbana da cidade. Então, com a finalidade de possível recuperação da qualidade da água foi construída em Montes Claros uma Estação de Tratamento de Esgoto (ETE). Todos os dias passam por essa estação uma grande variedade de lixo, dentre eles, produtos de limpeza, como os detergentes sintéticos não biodegradáveis prejudicando a triagem do lixo e atrapalhando o processo de tratamento e eficácia do procedimento. A exemplo a espuma branca no rio após passar pela ETE (Fig.2) é consequência do excesso de despejo de detergentes sintéticos não biodegradáveis, produzidos através do benzeno e do ácido sulfúrico. Estes elementos tendem a permanecer na água devido à dificuldade das bactérias em reduzi-los a fragmentos menores.
